仪表板上翻式储物盒盖高温翘起变形分析及设计改进

江铃汽车股份有限公司 江西南昌 330052

摘要: 对轻卡单点锁式上翻式上储物盒仪表板夏季装车前后, 两侧下角面差变化较大, 断入变为断出现象, 进行验证、拆解分析以及识别根本原因和设计改进。结果表明: 盖板自身的焊接强度、铰链销热变形、铰链座热变形温度、扭簧的受力稳定是影响盖板翘起面差变大的主要原因。

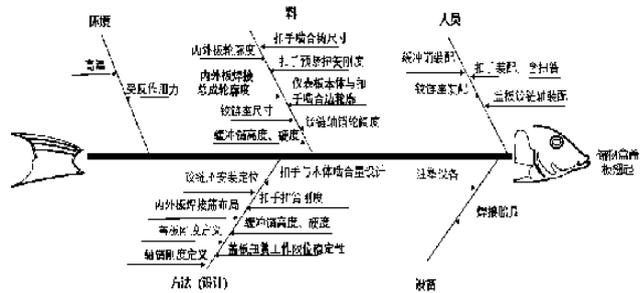
图 2 鱼骨图

盖板翘起变形导致盖板面差由断入到断出外飘现象分析因素见鱼骨图分析图 2，是在批量装车验证阶段，下线后放置在外面水泥地上的停车库里发现。此时外面环境温度在 38℃，驾驶室温度大概在 78℃左右。测量实际突出 1.3mm，该失效现象具体原因主要从材料、设计、工艺方面去分析。

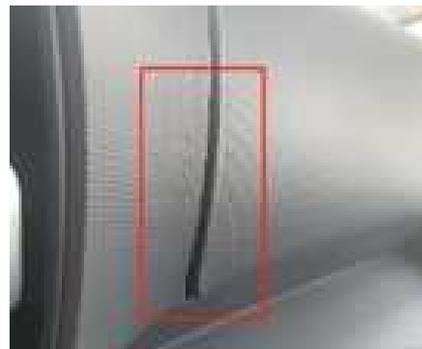
图 3 盖板翘起变形

1) 铰链座变形 通过拆解发现铰链座和轴销变形（见图 4），导致盖板有歪斜，从而盖板翘起（见图 3）。通过追查铰链座 ABS 材料标准中定义热变形温度 86℃，评估材料热变形温度偏低，因这铰链座受扭簧的持久力，在高温下确实有变形。通过更换 PC/ABS 材料，热变形温度 120℃。

3) 盖板焊接厚度 通过测量盖板焊接总成通过检具检测,基本都走上公差,也即焊接深度不足。分析具体原因为焊接筋强度不足,熔接不足,焊完后会有回弹。对上下两侧的焊接筋进行加强,以增大作用力,增加焊接深度,不回弹。

按照以上措施改进后,重新做 7 天 90℃ 高温试验和 5000 次操作耐久试验,试验满足要求。

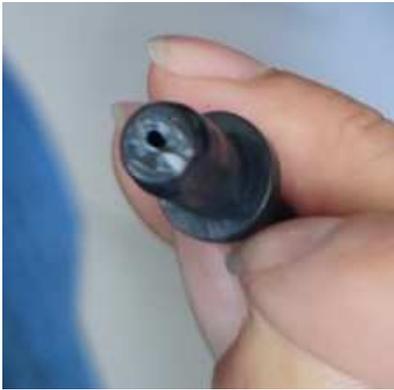
图5 轴销气孔

2) 轴销变形 轴销通过切片，发现内部有气孔（见图 5），结构强度不足，受力易弯曲。通过跟线分析，首先注塑前料没有烘干，其次模具压力不足，只有 50Mpa。通过材料充分烘干以及模压升到 70Mpa，对验证见批量进行检测，无空心。要求后续量产，对每批前 5 模和后 5 模进行破坏检测。
