关于漏板防护的研究

山东玻纤集团股份有限公司

【摘要】漏板是玻璃纤维生产中保障成丝温度稳定、控制纤维直径的关键设备，其核心材质铂铑合金在 1100-1300℃ 作业温度下易因氧化挥发产生损耗，直接影响生产效率与成本。本文系统分析了铂铑合金的损耗机理，梳理了现有漏板防护技术的研究现状，详细介绍了公司已采用的耐高温涂料法、热喷涂防护法及热喷涂 - 涂料复合防护法的工艺参数、防护效果与局限性，并提出了漏板防护的未来发展方向，为优化漏板防护方案、降低铂铑合金损耗提供参考。

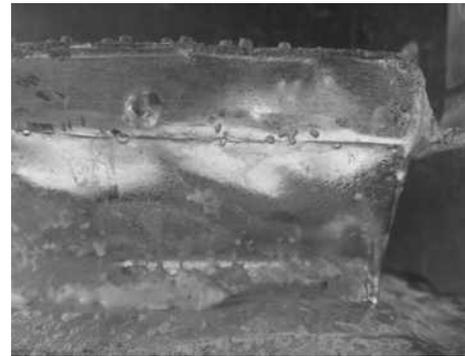
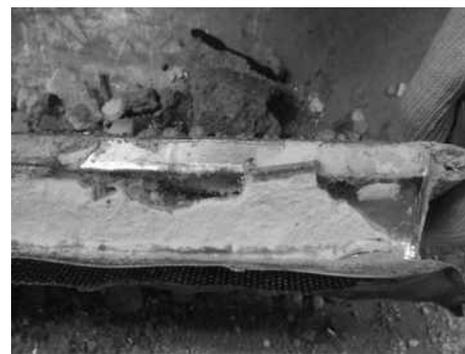
自制涂料处理的漏板 (效果优)

效果：经该方法处理的漏板 (与未防护的同类型漏板相比，损耗减少 20%~60%)；在 F05、F06 生产线应用时效果最佳，防护效率处于较高水平。

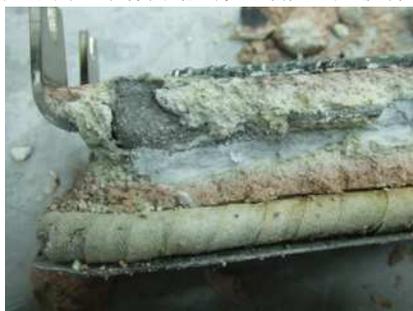
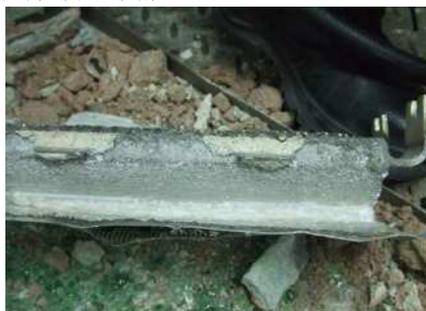
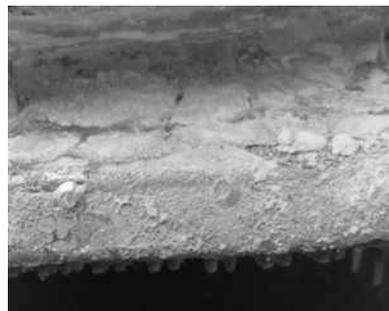
自制涂料处理的漏板 (效果较差)

局限性：防护质量稳定性差，涂层在 1100℃ 与 1300℃ 下的防护效果差异显著；烘干后的涂层无韧性，在搬运或校形过程中易脱落；部分生产线 (如 C3、F09) 应用效果较差，目前仅用于试验板材。

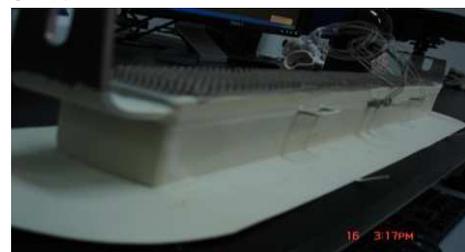
喷涂漏板外貌

公司采用氧乙炔火焰喷涂技术，以氧化锆粉末为喷涂原料：利用氧乙炔燃烧火焰将粉末加热至熔融或半熔融状态，再借助焰流与压缩空气的共同作用，将粉末以一定速度喷射至漏板基体表面，沉积形成涂层 (图 3 喷涂漏板外貌)。

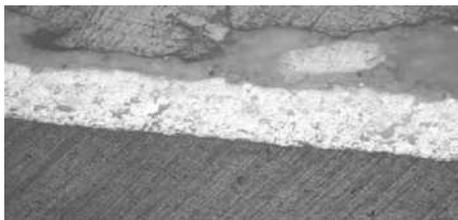
封孔涂层的横截面在光学显微镜下样貌

由于漏板作业环境为高温氧化性气氛，封孔剂需选用无机材料以避免高温分解。公司已试验的封孔剂包括硅酸钠溶液、磷酸铝溶液等（图 5 硅酸钠封孔后样貌；图 6 封孔涂层的横截面在光学显微镜下样貌）。

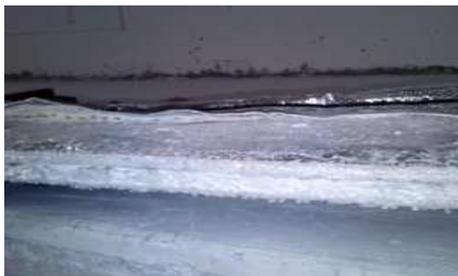
火焰喷涂更换的旧漏板

实际应用中，从更换的旧漏板（图 7 火焰喷涂更换的旧漏板）观察可知，即便经过封孔处理，该方法的防护效果仍较差，但相较于耐高温涂料法，其防护稳定性更优。

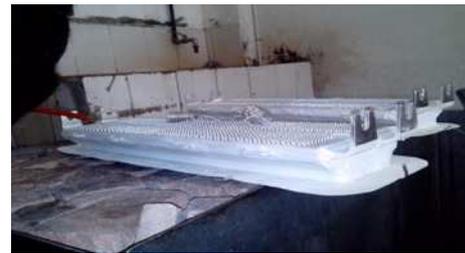
经涂料防护的热喷涂漏板

该方法形成的防护层呈白瓷状（图 8 经涂料防护的热喷涂漏板），具有更优异的致密性与附着力，是目前公司漏板防护的主要措施。
